## Bytový dům v Přibyslavi, Tržiště č.p. 241

Popis současného stavu objektu a návrh na rekonstrukci celého objektu

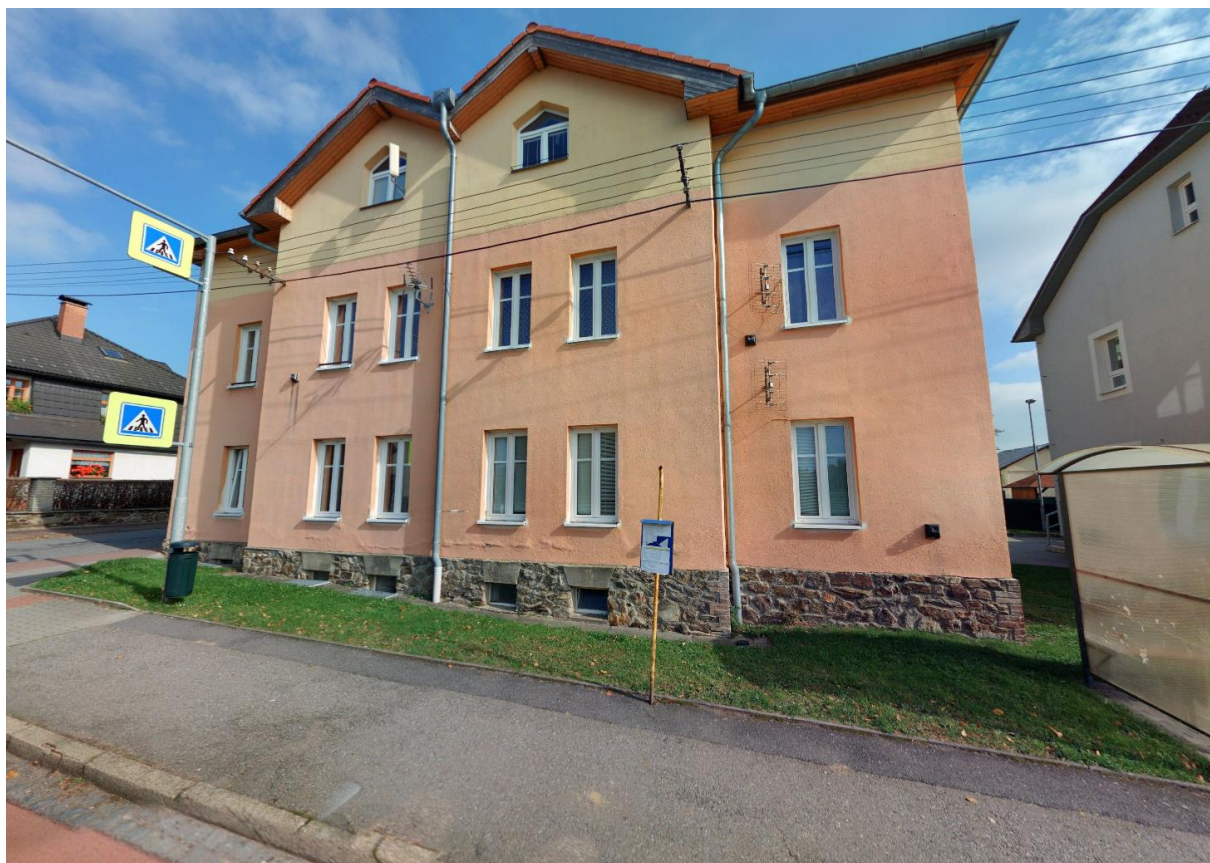
Celkový pohled na objekt, suterénní zdivo provedeno z exteriéru jako kamenné

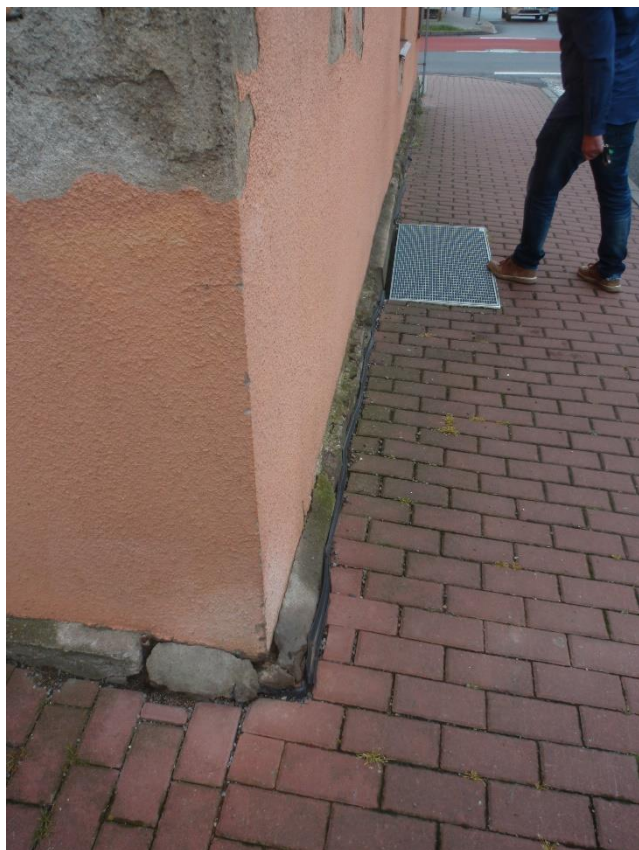
Celý sklep je v současné době značně vlhký. Omítky na zdech jsou degradovány. Vlhkost stoupá až do bytů v 1.NP, kde je patrná lokálně na vnitřních částech zdiva.

Jsou způsobeny buď dožilou nebo neexistující hydroizolací celého sklepa, jednak v podlaze, ale zejména u zdiva pod úrovní terénu. Současně neexistující účinný systém odvětrání sklepních prostor způsobuje vztlínání vlhkosti až nad úroveň terénu.

Patrné poruchy vlhkosti na zdivu z exteriéru, anglický dvorek v úrovni chodníku – možný problém se zatékáním dešťových vod do sklepa

Odizolování venkovního zdiva by se provedlo systémem venkovní odkopávky terénu na úroveň základové spáry. Povrch zdiva by se vyrovnal a připravil pro aplikaci nové svislé hydroizolace. Kolem objektu by se provedl zásyp ideálně s drenáží napojenou na kanalizaci. V případě, že by nebylo možné obvodové zdi odkopat, bylo by nutné provést z vnitřní strany plošnou chemickou injektáž zdiva. S touto variantou se ale nepočítá, odkování je možné a je účinnější.

Odizolování vnějších stěn by se provedlo stejně jako u varianty č.1, tedy vnějším odkopáním. V této variantě by se neprováděly nové podlahy ve sklepech. Vodorovná hydroizolace by se provedla v úrovni podlahy 1.NP z důvodu zamezení vztlínání vlhkosti zejména obvodových zdí, na kterých se uvažuje s provedením kontaktního zateplovacího systému.

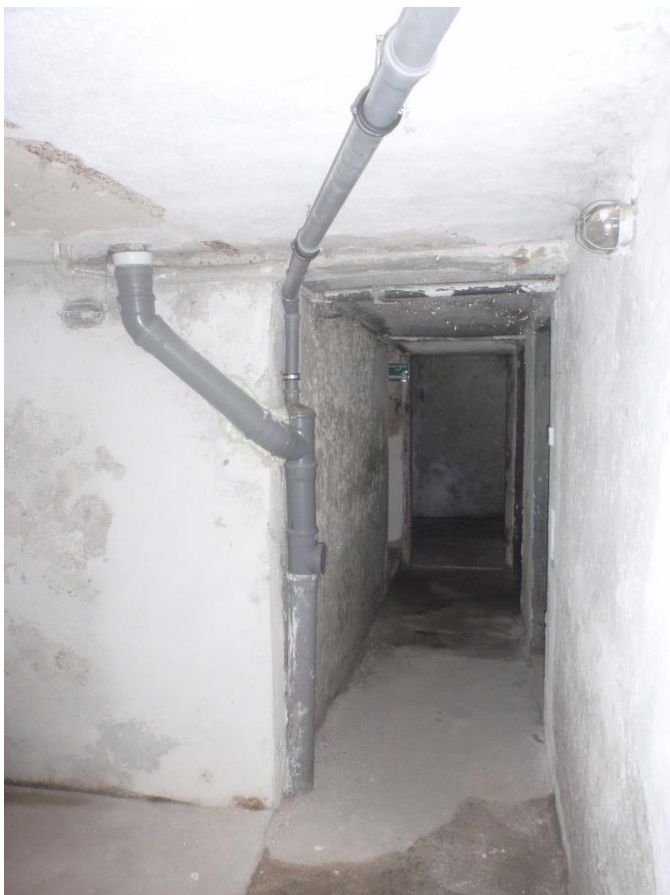
Sklepní prostor jeví známky poškození vlhkostí, lokálně vyměněné viditelné rozvody

Vnitřní podlahy by se vybouraly, provedly nové spolu s vodorovnou hydroizolací. Propojení mezi izolacemi by se řešilo vodorovnou injektáží v úrovni podlah. Injektáž je navržena s ohledem na pravděpodobné smíšené nebo dokonce kamenné zdivo. Podřezání u takového typu zdiva je prakticky nerealné.

Protože by se nedělaly vodorovné hydroizolace v podlaze, bylo by nutné doplnit prostory sklepa o účinný systém odvětrání. Nabízí se buď systém větracích potrubí s vyvedením do venkovního prostoru přes obvodové zdivo, nebo využití stávajících vnitřních komínů. Pokud by se k odvětrání sklepa využívaly vnitřní komíny, nelze provést u bytů variantu č.1, protože ty by potřebovala vnitřní komíny pro napojení nových kotlů.

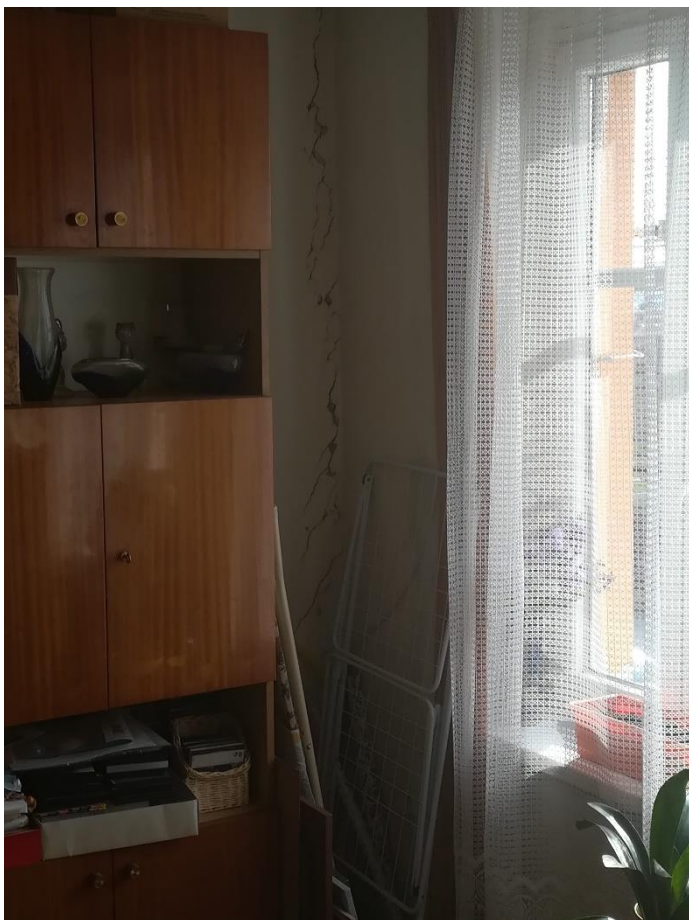
V bytě č.3 (ve 2.NP) jsou patrné trhliny v omítkce v rohu vnitřní nosné zdi navazující na obvodovou.

Dle velikosti a charakteru trhlin se jedná spíše o problémy kosmetického charakteru, které jsou pravděpodobně způsobeny dotvarováním půdní nástavby a jejich nadměrnějších pohybů, které ovšem nemají vliv na vlastní stabilitu a bezpečnost objektu jako celku.

Statické trhliny ve vnitřním koutě v místě kde, navazuje vnitřní nosná zeď na obvodovou
