## Bytový dům v Přibyslavi, Tržiště č.p. 241

Popis současného stavu objektu a návrh na rekonstrukci celého objektu

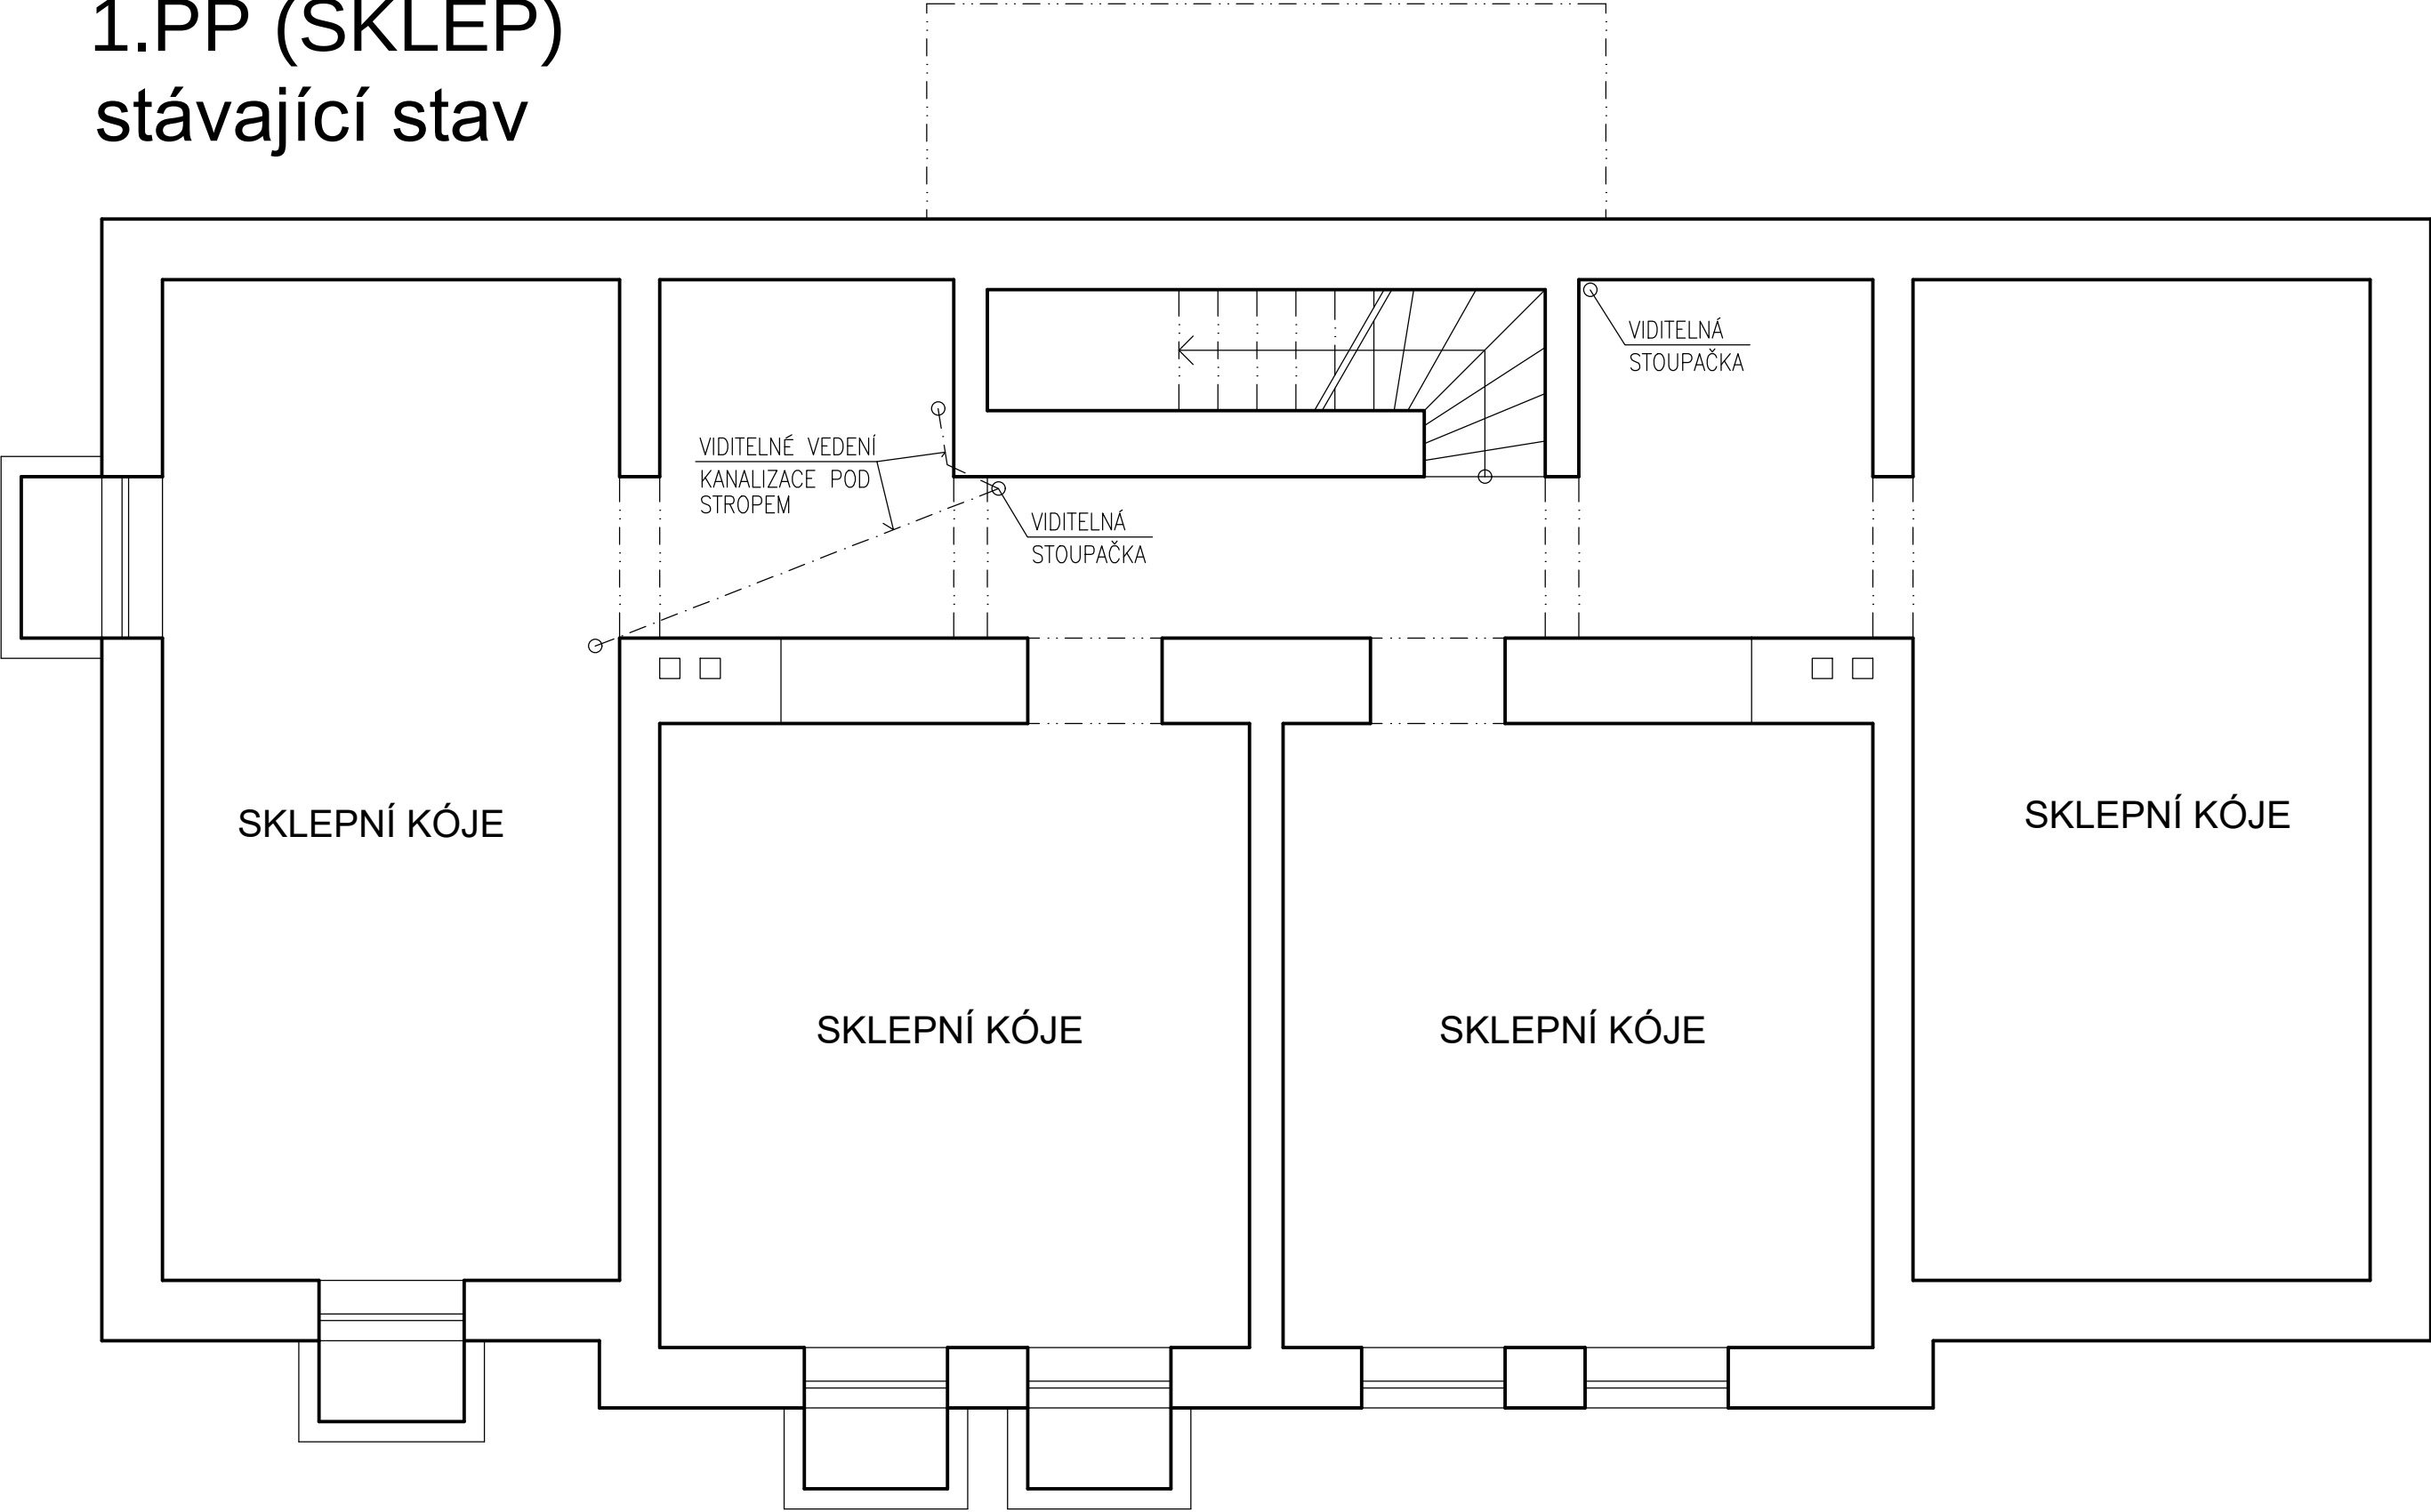
1.PP (SKLEP)  
stávající stav

Celý sklep je v současné době značně vlhký. Omítky na zdech jsou degradovány. Vlhkost stoupá až do bytů v 1.NP, kde je patrná lokálně na vnitřních částech zdiva.

Jsou způsobeny buď dožilou nebo neexistující hydroizolací celého sklepa, jednak v podlaze, ale zejména u zdiva pod úrovní terénu. Současně neexistující účinný systém odvětrání sklepních prostor způsobuje vztlínání vlhkosti až nad úroveň terénu.

Sklepní prostor jeví známky poškození vlhkostí, lokálně vyměněné viditelné rozvody

Protože by se nedělaly vodorovné hydroizolace v podlaze, bylo by nutné doplnit prostory sklepa o účinný systém odvětrání. Nabízí se buď systém větracích potrubí s vyvedením do venkovního prostoru přes obvodové zdivo, nebo využití stávajících vnitřních komínů. Pokud by se k odvětrání sklepa využívaly vnitřní komíny, nelze provést u bytů variantu č.1, protože ty by potřebovala vnitřní komíny pro napojení nových kotlů.

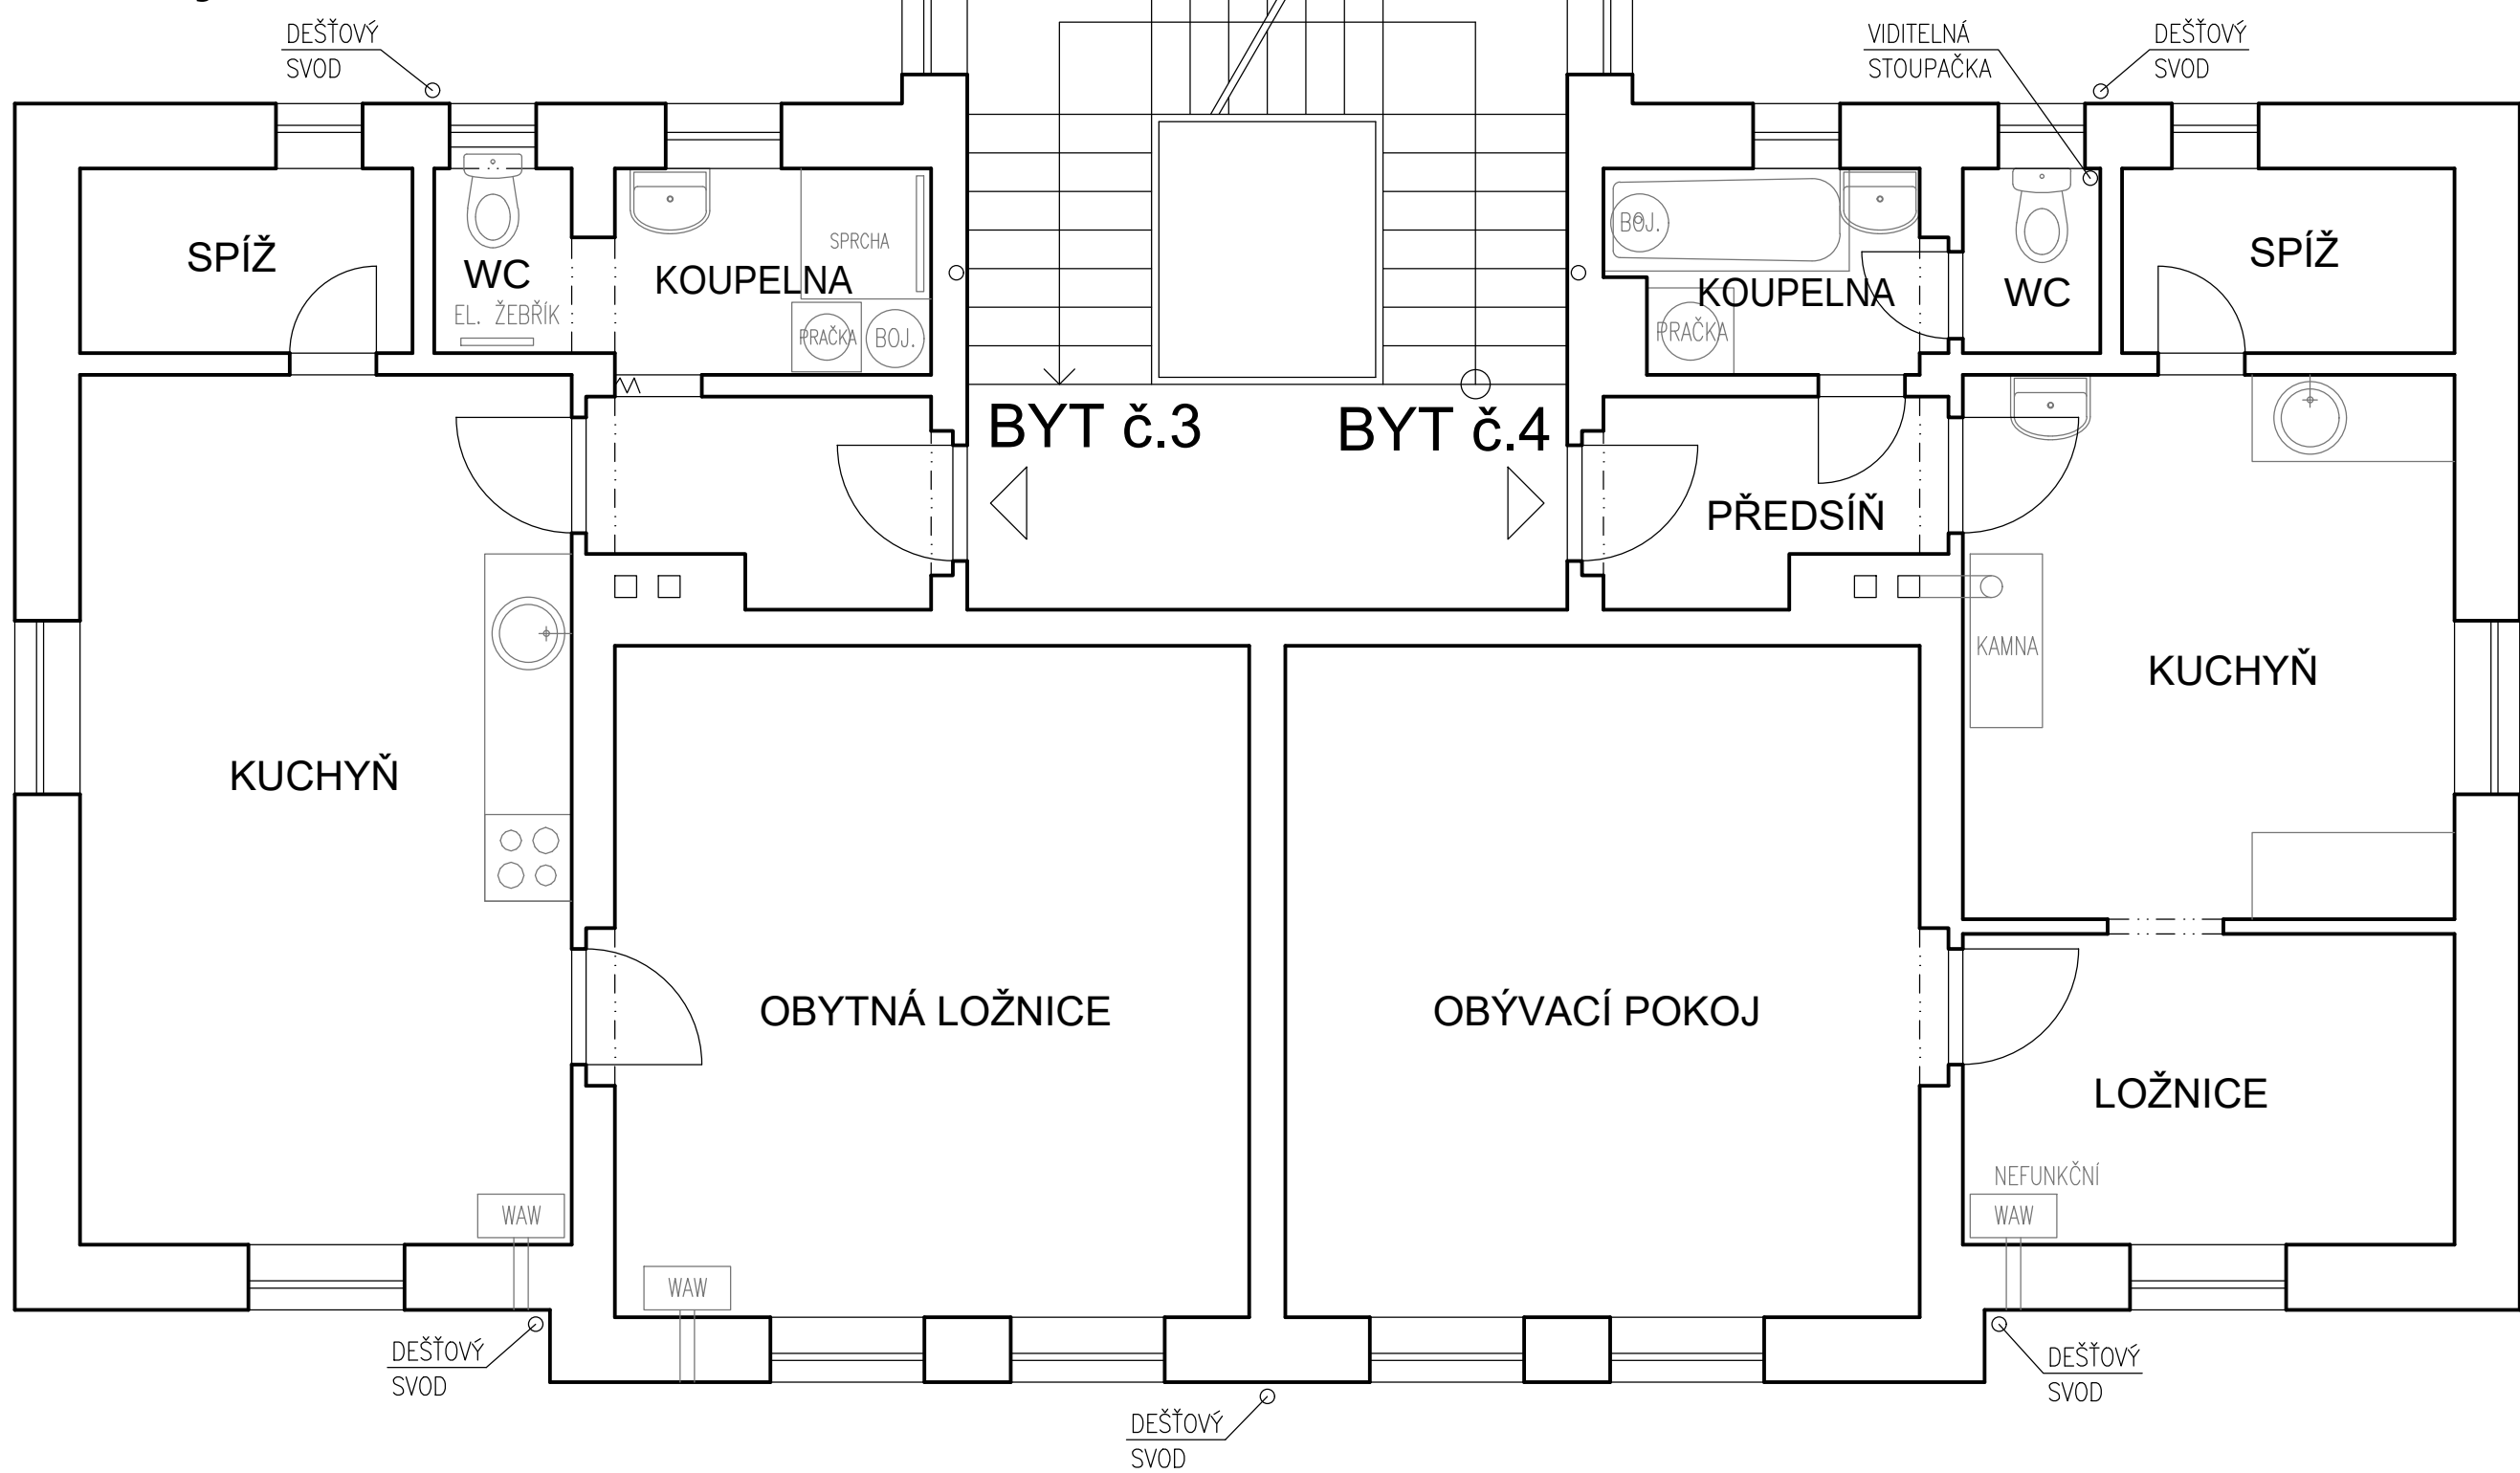
2.NP  
stávající stav

V bytě č.3 (ve 2.NP) jsou patrné trhliny v omítkce v rohu vnitřní nosné zdi navazující na obvodovou.

Dle velikosti a charakteru trhlin se jedná spíše o problémy kosmetického charakteru, které jsou pravděpodobně způsobeny dotvarováním půdní nástavby a jejich nadměrnějších pohybů, které ovšem nemají vliv na vlastní stabilitu a bezpečnost objektu jako celku.

Statické trhliny ve vnitřním koutě v místě kde, navazuje vnitřní nosná zeď na obvodovou
